*NUOVE NORME TECNICHE PER LE COSTRUZIONI 2018*

IMPIEGO DEI MATERIALI INNOVATIVI  
**CASI PRATICI DELLA RICOSTRUZIONE POST SISMA**

Ing. Giuseppe Rossi

*CONVEGNO NAZIONALE DI PRESENTAZIONE DELLE NUOVE NORME TECNICHE PER LE COSTRUZIONI 2018 - Salerno 22-23 febbraio 2018*

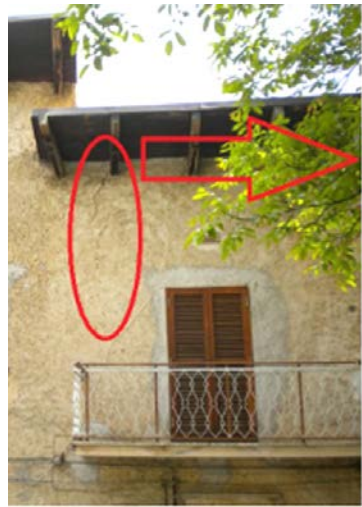
**LESIONE LOCALE  
A SCHIACCIAMENTO  
DELLA MURATURA  
PORTANTE IN  
PROSSIMITA' DELLA  
TRAVE DI COPERTURA**

GLI INTERVENTI VOLTI AL RECUPERO DELLE CONDIZIONI DI SICUREZZA NONCHÉ AL MIGLIORAMENTO SISMICO DELL'EDIFICIO PREVEDONO L'INSERIMENTO DI PLACCAGGI ORIZZONTALI ALL'IMPALCATO DI SOTTOTETTO, IL RIFACIMENTO DELLA COPERTURA CON TRAVI IN LEGNO LAMELLARE A DOPPIA ORDITURA E LA REALIZZAZIONE DI UN **CORDOLO PERIMETRALE IN MATTONI PIENI E FRP** DI H45 CM E SPESSORI PARI ALLA MURATURA SOTTOSTANTE.

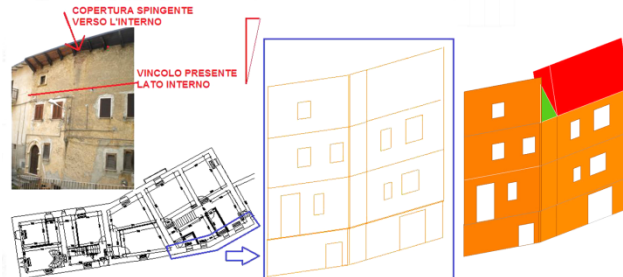
Cinematismo n°2 Ribaltamento semplice copertura

**LA REALIZZAZIONE DEI CORDOLI ARMATI CON FRP ELIMINA LA FORMAZIONE DEL CINEMATISMO CON CONSEGUENTE AUMENTO DELL'INDICE DI VULNERABILITA' RELATIVO AI MECCANISMI DI 1° MODO DEL 96%**

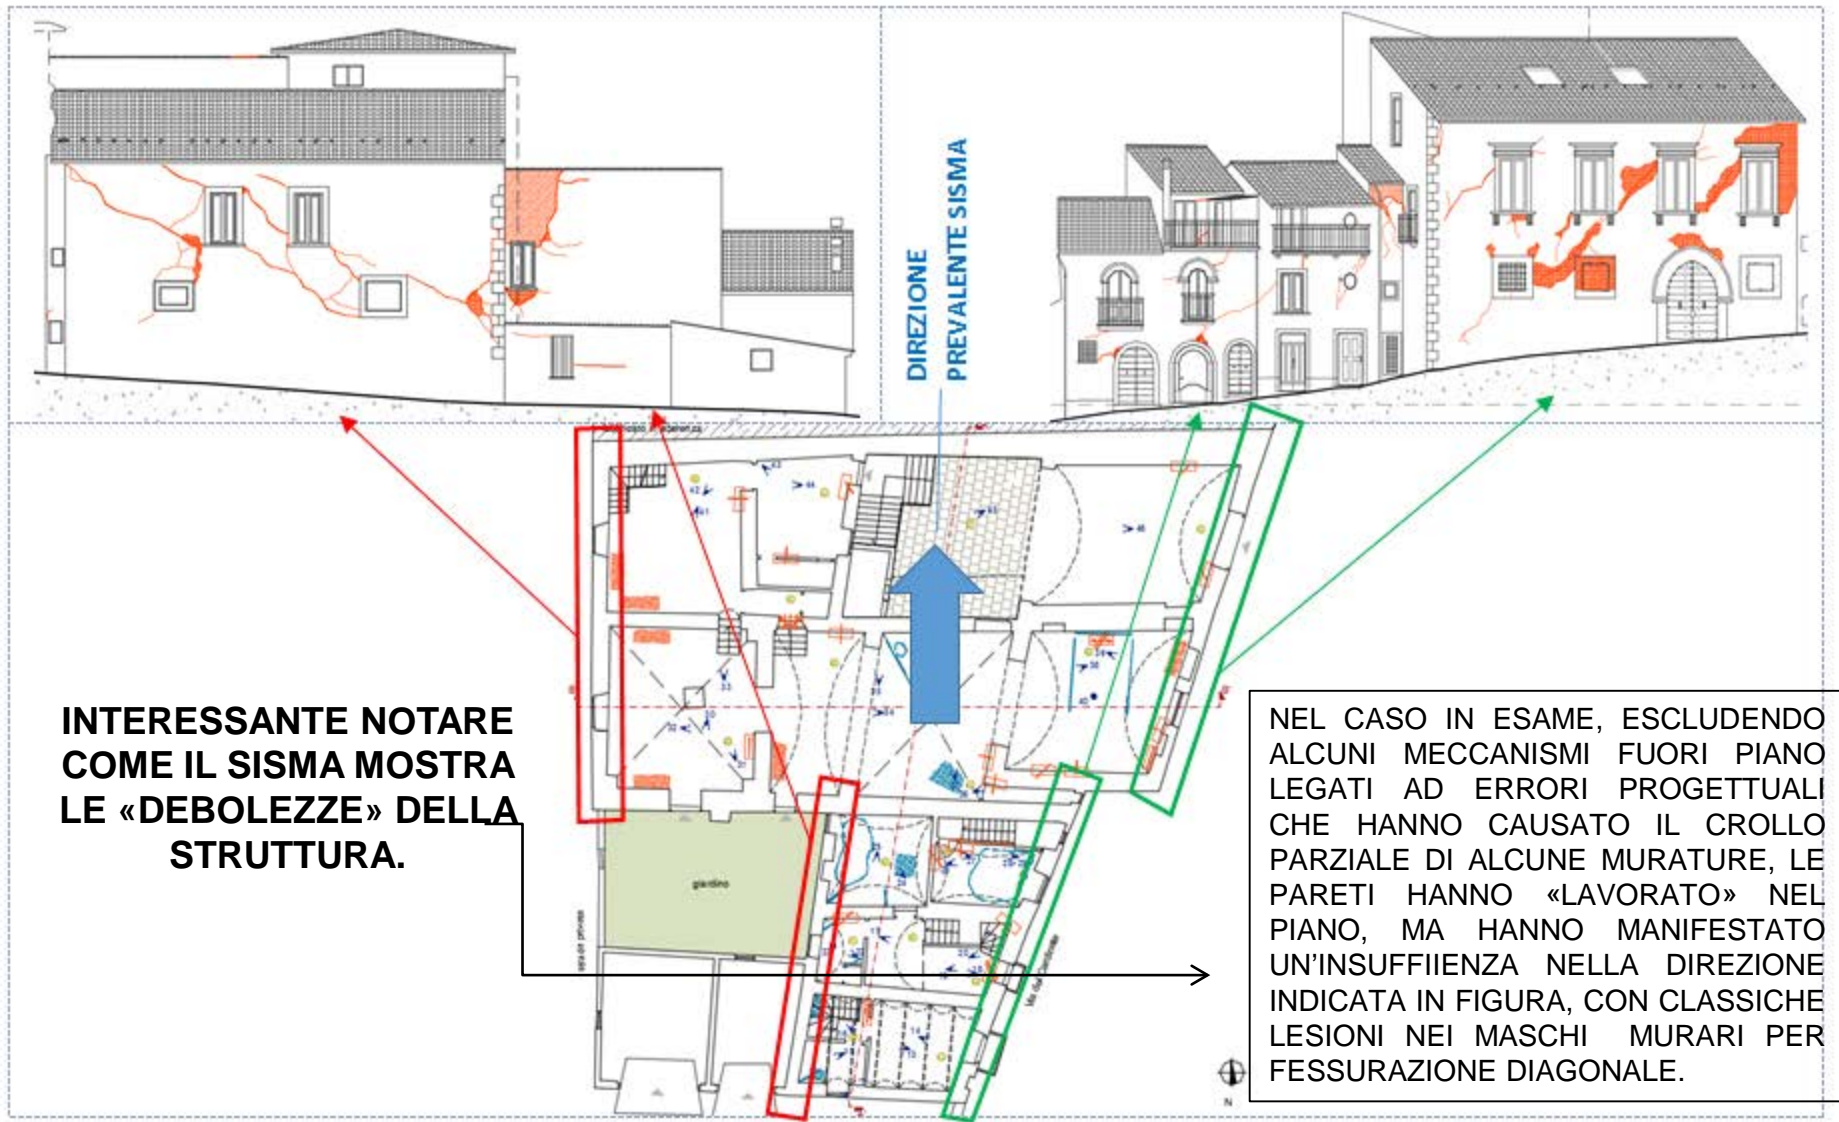
**Fig. 8 - LESIONI PER FESSURAZIONE DIAGONALE NELLE FASCE DI PIANO E NEI MASCHI MURARI DELLE PARETI PARALLELE A VIA DEL CARDINALE**

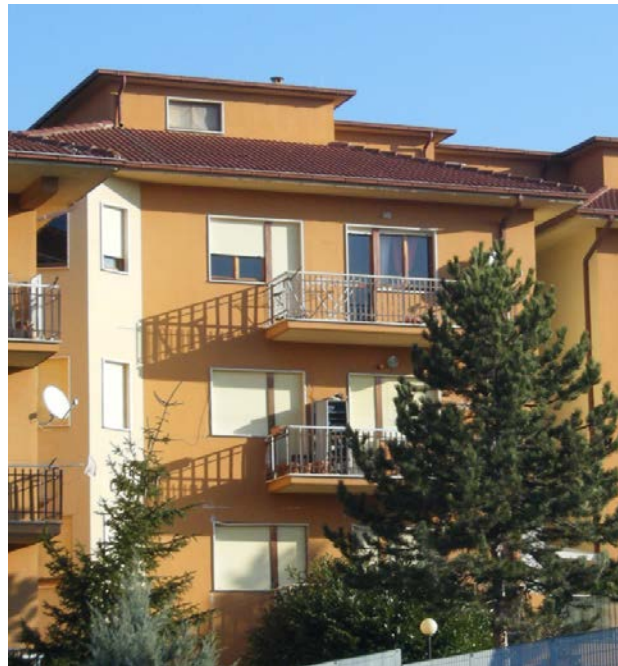
**ESEMPIO DI EDIFICIO CON CARENZE PROGETTUALI NEI CONFRONTI DELLE AZIONI ORIZZONTALI  
PER CUI NECESSITANO INTERVENTI CHE MODIFICHINO IN MANIERA SOSTANZIALE IL  
COMPORTAMENTO STRUTTURALE**

- 1) **FORTE IRREGOLARITÀ** DERIVANTE DALL'ANALISI MODALE;
- 2) **INSUFFICIENZA DEL GIUNTO**, CHE HA CAUSATO FENOMENI DI MARTELLAMENTO.

**CONTROVENTI DISSIPATIVI AD INSTABILITÀ IMPEDITA (BRAD) IN CONFIGURAZIONE CONCENTRICA A V ROVESCIA, CON RINFORZO DEI TELAI DI INSERIMENTO MEDIANTE ELEMENTI METALLICI**

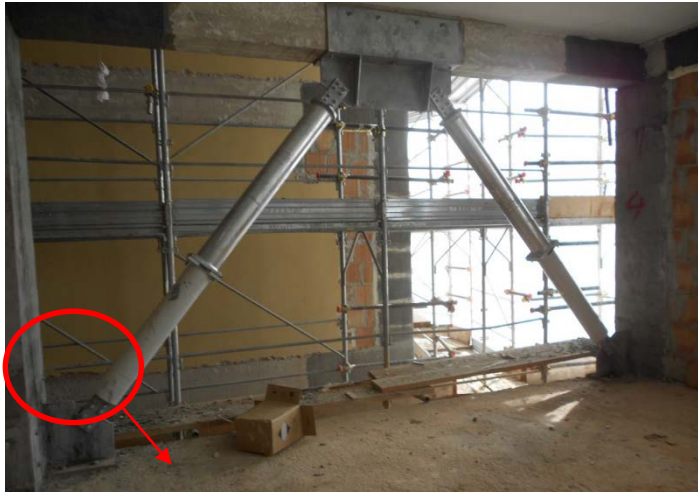
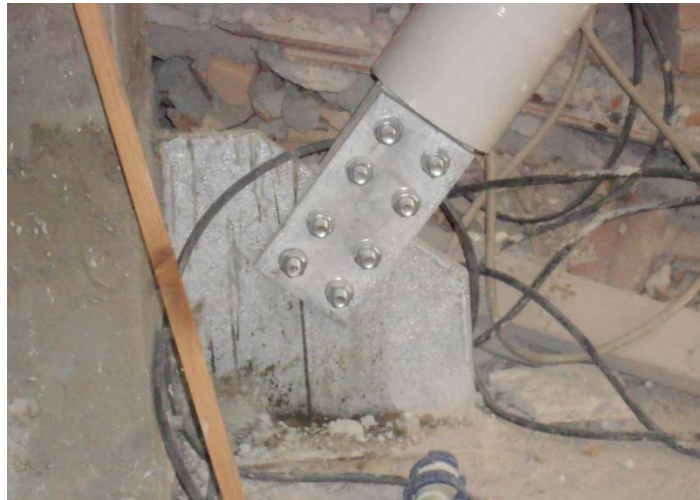
INSERIMENTO DI **CONTROVENTO CON DISPOSITIVO BRAD** ALL'INTERNO DI UN CAMPO DI TELAIO ESISTENTE: IL PLACCATO DEI NODI CON PIASTRE METALLICHE E DEI PILASTRI CON CALASTRELLI ED ANGOLARI È GIÀ STATO COMPLETATO

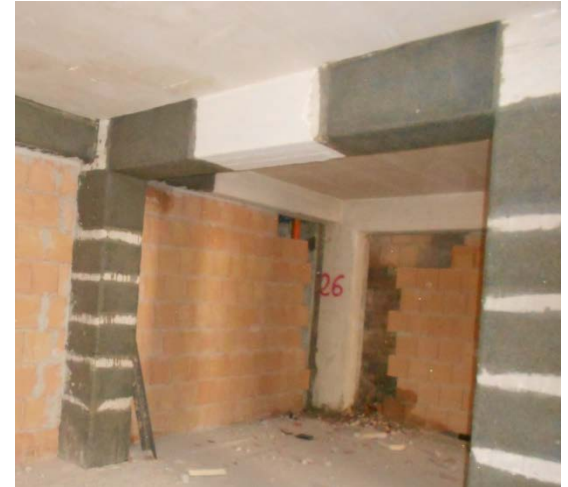
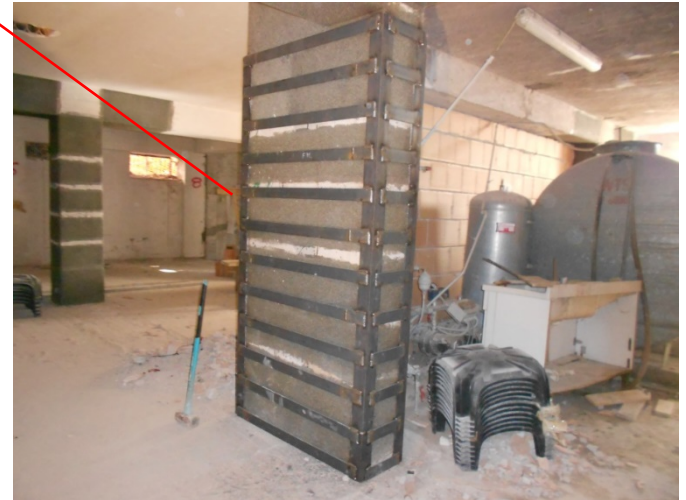
INTERVENTO SU UN TELAIO ESISTENTE: **CONFINAMENTO DEI PILASTRI CON FASCE UNIDIREZIONALI IN FIBRE DI CARBONIO AD ALTA RESISTENZA E RINFORZO A TAGLIO DELLE TRAVI CON FASCE AD «U»** APPLICATE IN MODO CONTINUO (INTERASSE UGUALE ALLA LARGHEZZA)

PILASTRO CON RAPPORTO TRA I DUE LATI SUPERIORE A 3: IN QUESTO CASO IL CONFINAMENTO CON MATERIALE COMPOSITO PERDE DI EFFICACIA, PER CUI SI È OPTATO PER UN **RINFORZO CLASSICO CON CALASTRELLI ED ANGOLARI**
