*NUOVE NORME TECNICHE PER LE COSTRUZIONI 2018*

IMPIEGO DEI MATERIALI INNOVATIVI  
**CASI PRATICI DELLA RICOSTRUZIONE POST SISMA**

Ing. Giuseppe Rossi

*CONVEGNO NAZIONALE DI PRESENTAZIONE DELLE NUOVE NORME TECNICHE PER LE COSTRUZIONI 2018 - Salerno 22-23 febbraio 2018*

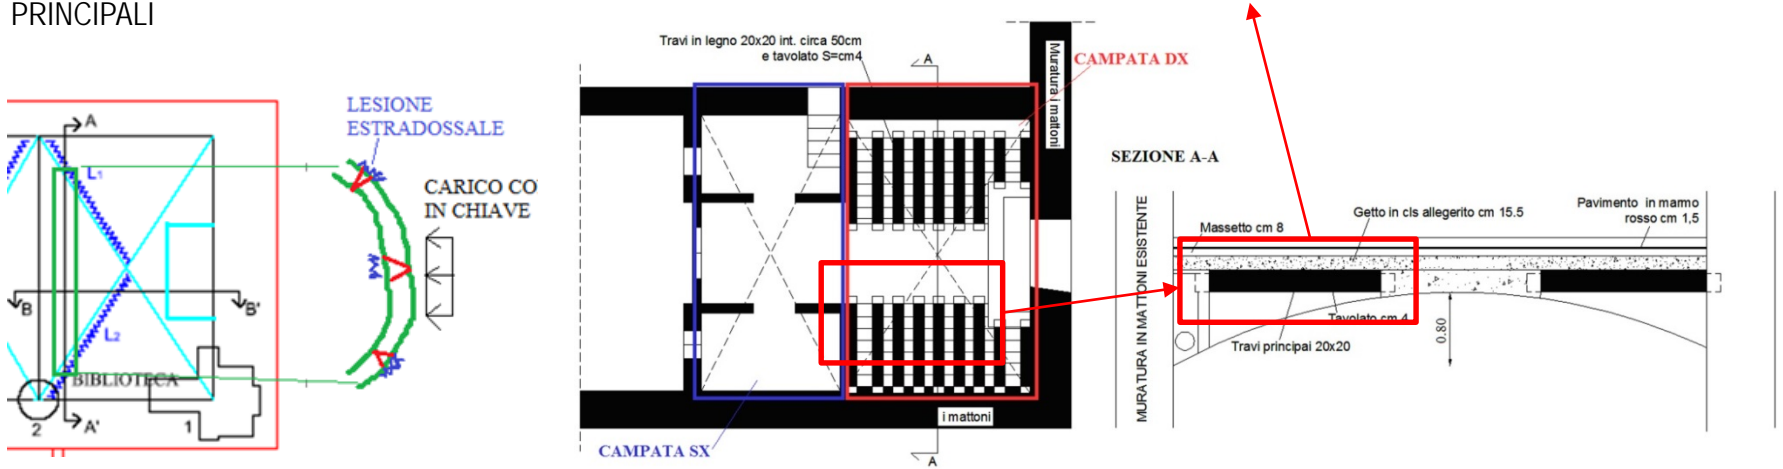
**IMPORTANZA DEL LIVELLO DI CONOSCENZA:** È EMERSO CHE LA VOLTA A CROCIERA HA SUBITO UN INTERVENTO SUCCESSIVO, CHE APPARE PEGGIORATIVO, CONSISTITO NELLO «SVUOTAMENTO» DELLE RENI ED INSERIMENTO DI TRAVI IN LEGNO CHE CONCENTRANO I CARICHI IN CHIAVE. CIÒ HA PROBABILMENTE CONTRIBUTITO ALLA FORMAZIONE DI FESSURE ALL'ESTRADOSSO PARALLELE AGLI ARCHI PRINCIPALI

LE **VOLTE ESISTENTI** IN MURATURA RIMANGONO MA HANNO IL SOLO COMPITO DI «PORTARE» IL PESO PROPRIO ED IL RIEMPIMENTO ALLE RENI OPPORTUNAMENTE RIPRISTINATO CON MATERIALE ALLEGGERITO.  
L'INTERVENTO È COMPLETATO APPLICANDO **ALL'ESTRADOSSO FASCE DI TESSUTO MONOASSIALE IN FRP SECONDO LA DIREZIONE DEGLI ARCHI ELEMENTARI** INDIVIDUATI DALLA GEOMETRIA DEL SISTEMA VOLTATO.

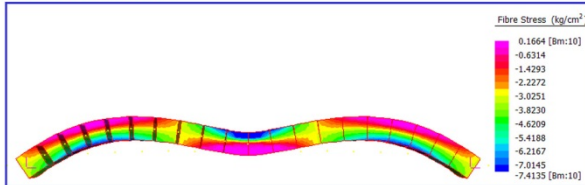
CASO A "VOLTA SCARICA"

1. ANALISI NON LINEARE CONDOTTA SU ARCO DIAGONALE CON MODELLAZIONE A FIBRE (REGIME DI PRESSOFLESSIONE): IL RIPRISTINO DELLE CONDIZIONI PREESISTENTI (CASO B - VOLTA CARICA) MODIFICA SENSIBILMENTE LA CURVA DELLE PRESSIONI CHE NON ESCE MAI DAL NOCCIOLLO D'INERZIA DELLA SEZIONE

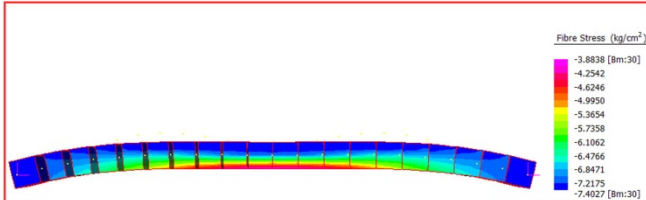
CASO B "VOLTA CARICA"

2. L'APPLICAZIONE DELLA FASCIA IN FRP ALL'ESTRADOSSO «RITARDA» LA FORMAZIONE DELLE CERNIERE PLASTICHE ALLE RENI (IN CHIAVE IL CONTRIBUTO È NULLO), COMPORTANDO UN INCREMENTO DI CARICO DI CIRCA IL 17% RISPETTO AL CASO B PROPOSTO A SINISTRA

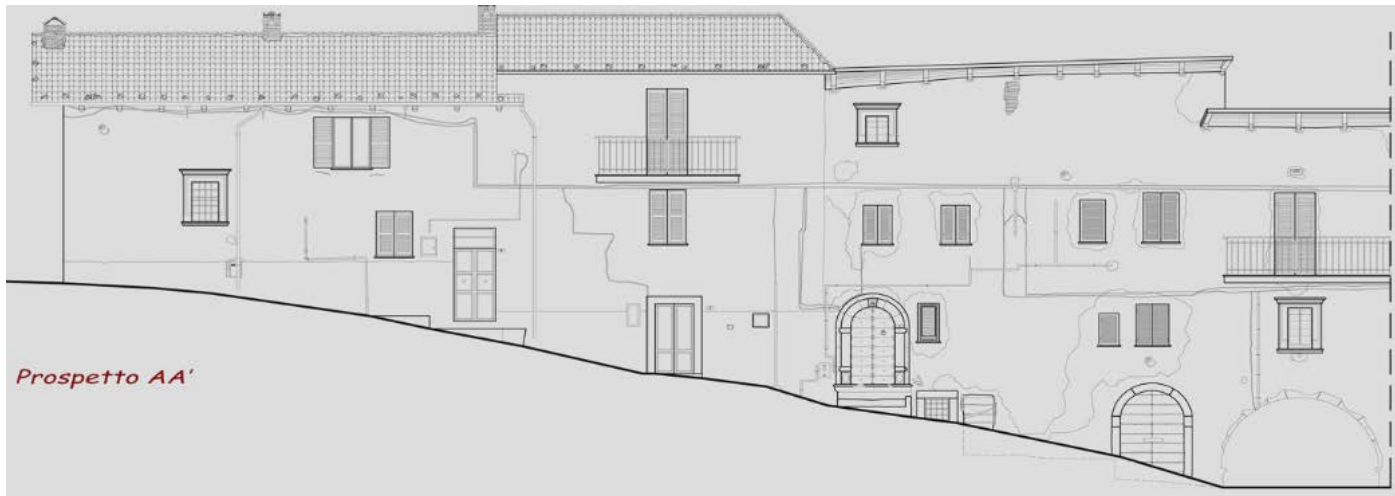
**LESIONE LOCALE  
A SCHIACCIAMENTO  
DELLA MURATURA  
PORTANTE IN  
PROSSIMITA' DELLA  
TRAVE DI COPERTURA**

GLI INTERVENTI VOLTI AL RECUPERO DELLE CONDIZIONI DI SICUREZZA NONCHÉ AL MIGLIORAMENTO SISMICO DELL'EDIFICIO PREVEDONO L'INSERIMENTO DI PLACCAGGI ORIZZONTALI ALL'IMPALCATO DI SOTTOTETTO, IL RIFACIMENTO DELLA COPERTURA CON TRAVI IN LEGNO LAMELLARE A DOPPIA ORDITURA E LA REALIZZAZIONE DI UN **CORDOLO PERIMETRALE IN MATTONI PIENI E FRP** DI H45 CM E SPESSORI PARI ALLA MURATURA SOTTOSTANTE.

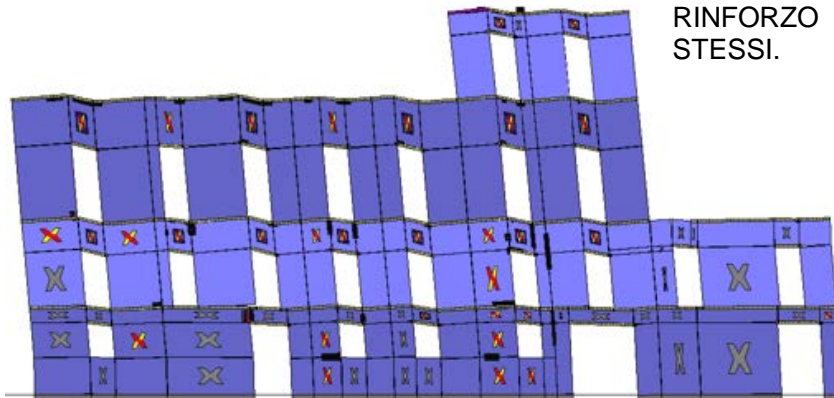
nessun rinforzo dei maschi murari e fasce di piano

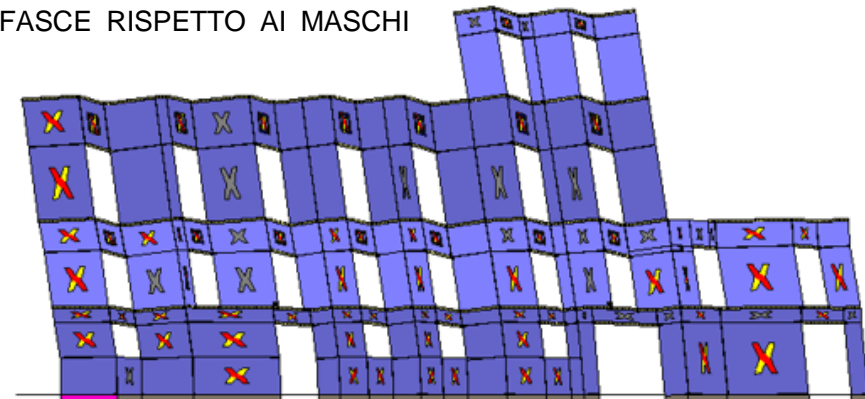
SI APPLICA UN NUMERO DI STRATI MAGGIORE NELLE FASCE DI PIANO PER **MIGLIORARE IL MECCANISMO DI CAPACITÀ GLOBALE**, PASSANDO DAL CLASSICO CINEMATISMO DI ROCKING DEI MASCHI MURARI CON FASCE DI PIANO DEBOLI (IMMAGINE A SINISTRA) ALLA FORMAZIONE DI FESSURAZIONE DIAGONALE NEI MASCHI MURARI IN SEGUITO AL MAGGIORE RINFORZO DELLE FASCE RISPETTO AI MASCHI STESSI.

fibre di vetro a rinforzo delle fasce di piano
